Brf Hvitfeldtskatan 7-9
Hvitfeldtskatan 7-9
Inom Vallgraven 41:4, Göteborg

Underhållsplan 2010-2025

Projektnummer: 10031

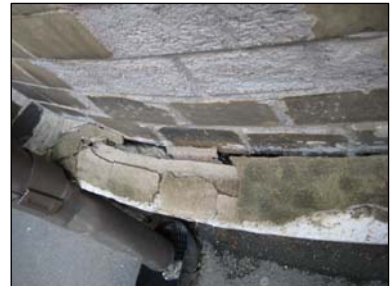
På västra gården har naturstenssockel i underkant av tegelfasaden på ett flertal ställen börjat luta utåt i varierande omfattning. Följden av detta blir en trattliknande funktion där regnvatten på fasaden leds in i ytterväggen när det runnit nerför fasaden och når sockeln. Sockeln måste åtgärdas för att fuktproblem på insida av väggen ska minimeras.

Naturstenssockel som lutar utåt

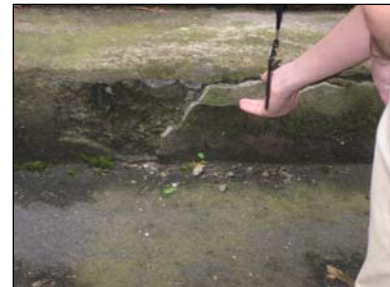
Lösa betongsjok på murens betongsockel

Betongsockeln som muren står på visar tecken på sprickbildning i ytskiktet och även en del lösa betongkakor. Att betongen lossnar på detta sätt beror ofta på att armeringen i konstruktion rostar och ”spränger” loss betongkakorna. Fukt kan då lättare komma åt armeringen med mer korrosion/rost som följd o s v. Problemet bör åtgärdas för att inte bli ett accelererande problem.

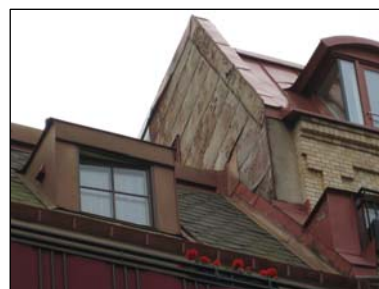
Befintlig plåtbeklädnad på brandmur mot fastighet i väster är i behov av upprustning, antingen ny plåtbeklädnad eller en ommålning av befintlig plåtbeklädnad. I underhållsplanen har vi förutsatt och kostnadsbedömt en ny plåtbeklädnad.

Plåtfasad mot öster

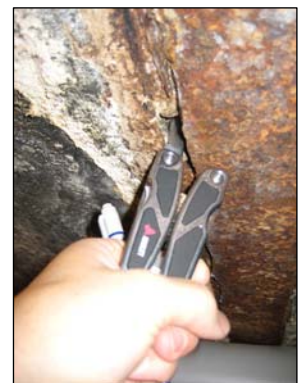
Bjälklag uppåt består av murade valv mellan stålbalkar motsvarande i teknikrummet, dock med skillnaden att detta bjälklag är i betydligt sämre skick. Detta bjälklag är placerat i passagen mellan innergårdarna (=utomhus) vilket kan förklara dess dåliga skick.

Putsen i underkant sitter på många håll löst eller mycket löst. De inmurade stålbalkarna är kraftigt angripna av korrosion.

Rostig stålbalk i bjälklag

Vi anser att detta bjälklag bör åtgärdas i samband med att gårdsbjälklaget renoveras och förfrågningsunderlaget kompletteras med åtgärder motsvarande detta. Inga kostnader för åtgärder ingår i underhållsplanen för denna del.

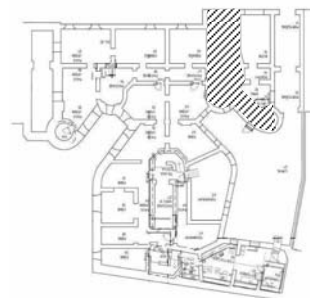
Källarväggar i cykelrum och utrymmen innanför cykelrummet (se fig) visar tecken på fuktskador som flagande färg, puts som släpper från underlaget, rostande stålbalkar i murverkskonstruktionerna samt rostande armering i betongtrappor.

Fukten kommer troligtvis från gårdsbjälklaget över östra innergården samt från markfukt som stiger upp i muren. Problemet är mest en estetisk fråga eftersom det är inomhus. Vi har dock tagit med en kostnad för omputsning av väggar inom markerade utrymmen. I samband med omputsning åtgärdas de korrosionsangripna stålkonstruktionerna.

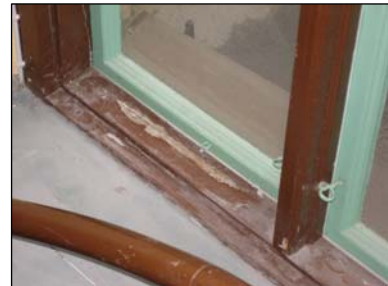
Insida av trapphusväggar där sockel lutar utåt, se pkt 5.1 ovan, visar tydliga tecken på fuktskador och det luktar lite unket. Detta gäller framför allt det västra gårdstrapphuset, se fig

Fönsterkarm i gårdstrapphus

Orsaker till ovanstående fuktproblem bör åtgärdas innan en allmän uppfräschning av gårdstrapphusen görs. Det är annars stor risk att problemen återkommer inom kort.
