Brf Hvitfeldtskatan 7-9
Hvitfeldtskatan 7-9
Inom Vallgraven 41:4, Göteborg

Underhållsplan 2010-2025

Projektnummer: 10031

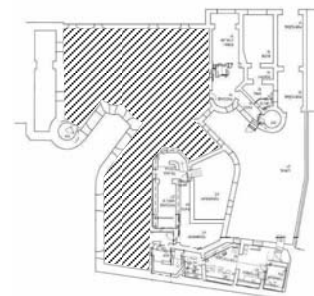
Lägenhetsförråd

De utrymmen som innehåller lägenhetsförråd bedöms att vara i gott skick. Väggarna och tak känns fräscha och inga större underhållsbehov finns. Endast mindre lokala puttskador kan behöva åtgärdas.
